## **Sinko Consultants Report**

### **Sinko202511 N0902**

Onderzoek en inventarisatie van instorting verbonden aan de constructie van ondergrondse wateropslag ten behoeve van warmtevoorziening voor woningen en/of gebouwen

Projectnaam Ondergrondse Warmtebuffer Nagele (OWN)

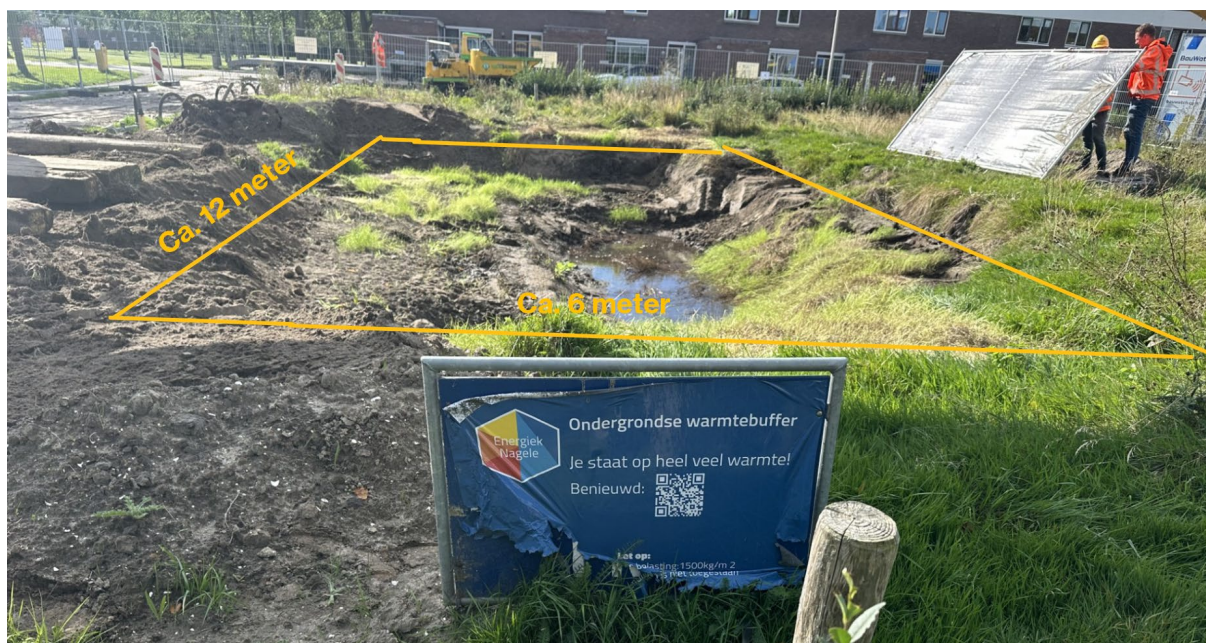
Fig. 7 Foto-opname van 2 september 2025. De verzakking aan de bovenzijde van de Hocosto waterbuffer die op 18 augustus 2025 werd aangetroffen bleek inmiddels groter te zijn geworden, ca 12 x 6 m

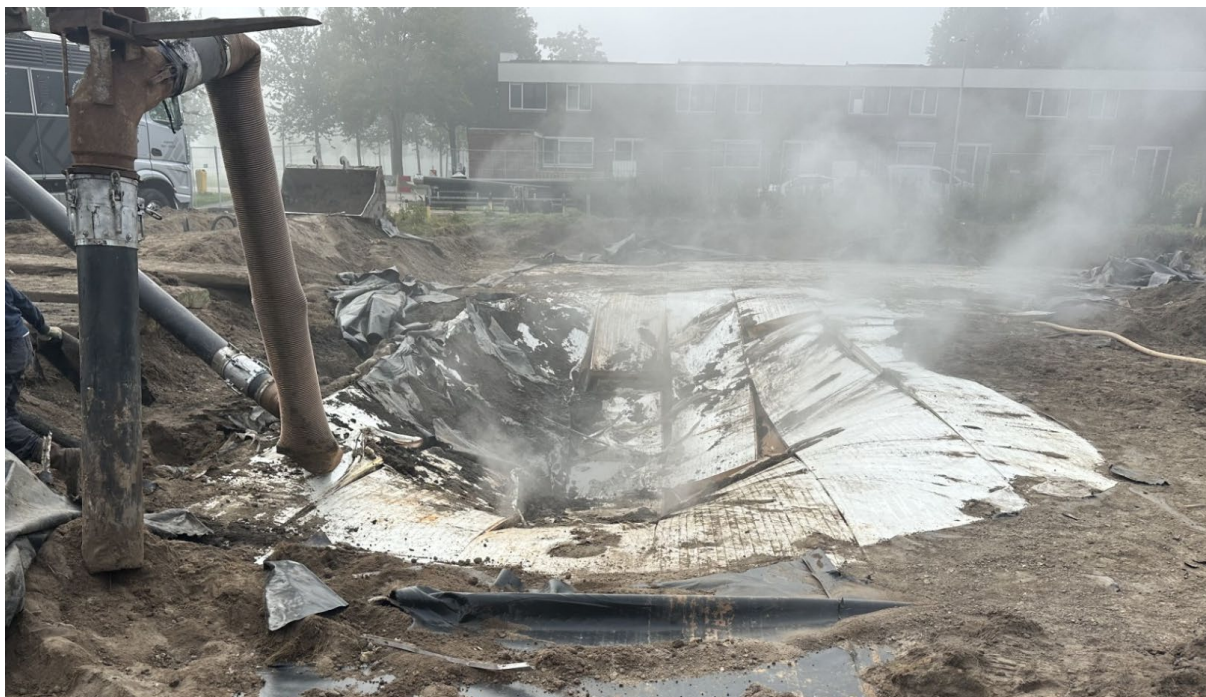
Fig. 8 Foto-opname verzakking

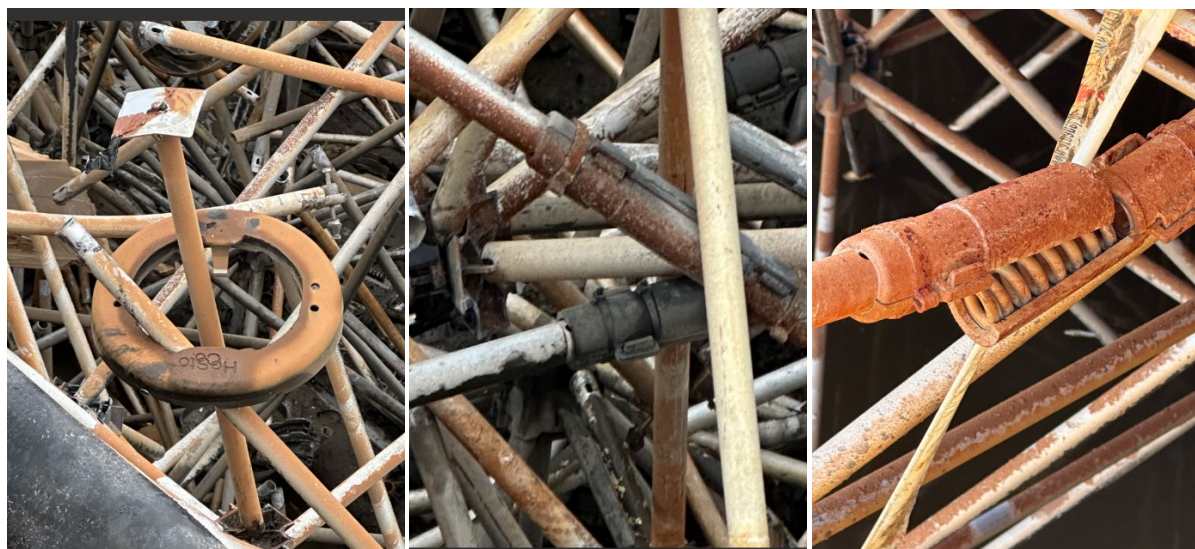
De mof bestond uit twee halve schaaldelen die in elkaar werden geklikt en bijeen werden gehouden met een tie-wrap of een gegalvaniseerde stalen klem. Tijdens het onderzoek werd vastgesteld dat meerdere spacers waren gebroken als gevolg van dezelfde materiaalverzwakking die eerder bij de kunststof nodes is beschreven. Ook is te zien dat de stalen klem rondom de mof aanzienlijk is gerost.

Fig. 8 (A) gebroken polyamide draagschijf en (B) expansieveer houders vastgezet met gegalvaniseerde metalen klem en/of polypropyleen tie-rop en (C) gebroken polyamide veerhouder

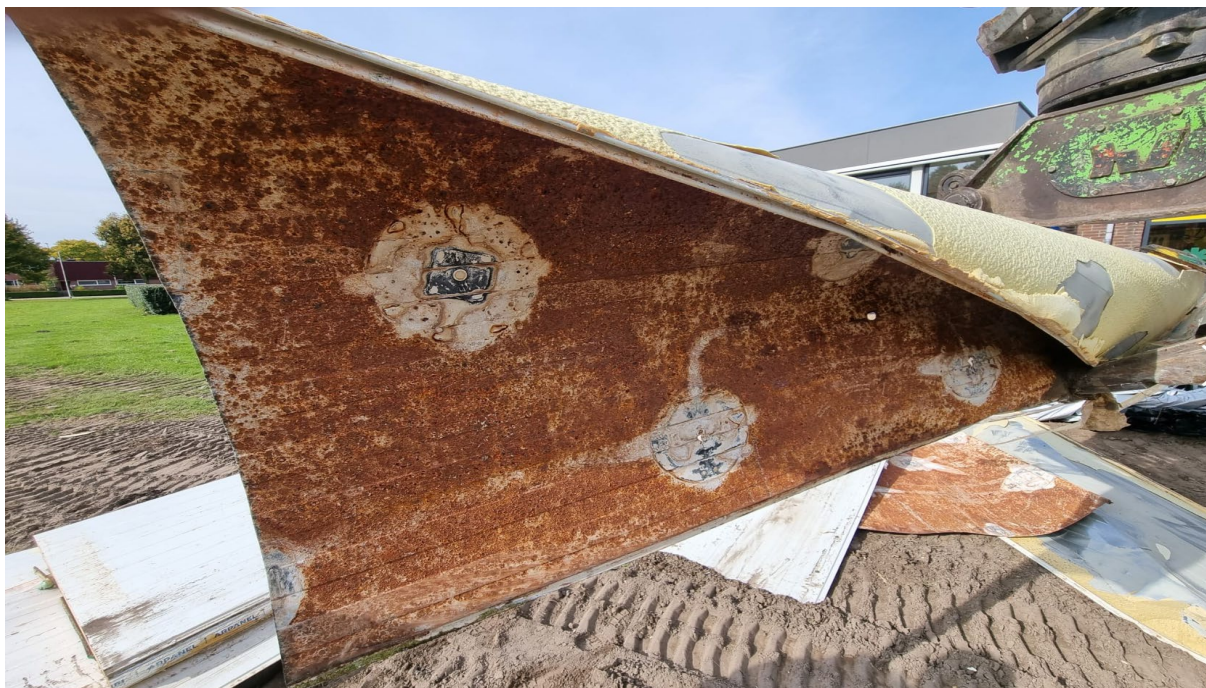
Tijdens de ontmanteling van de buffer werd vastgesteld dat de stalen bekledingslagen van de PIR-platen aanzienlijk waren aangetast door corrosie. Hoewel de platen niet direct in contact stonden met het bufferwater, bevond zich boven de waterspiegel een warme en zeer vochtige luchtlaag. De staalplaten bleken hier onvoldoende bestand tegen. Tevens werd geconstateerd dat de stalen bekledingen op meerdere plaatsen waren losgekomen van het PIR-schuim. Vermoedelijk is de lijmverbinding aangetast door langdurige blootstelling aan de warme en vochtige omstandigheden ofwel door de roestvorming, die ook aan de binnenzijde van de plaat zichtbaar was, de hechting aangetast.

*Fig. 9 Zwart metalen (carbon steel) buitenmantel van isoleren deklaag, welke geheel loskomt van de isolatie. Tevens roestvorming door langdurige blootstelling aan vocht in combinatie met luchtlaag tussen verwarmd bufferwater en isolerende deklaag*

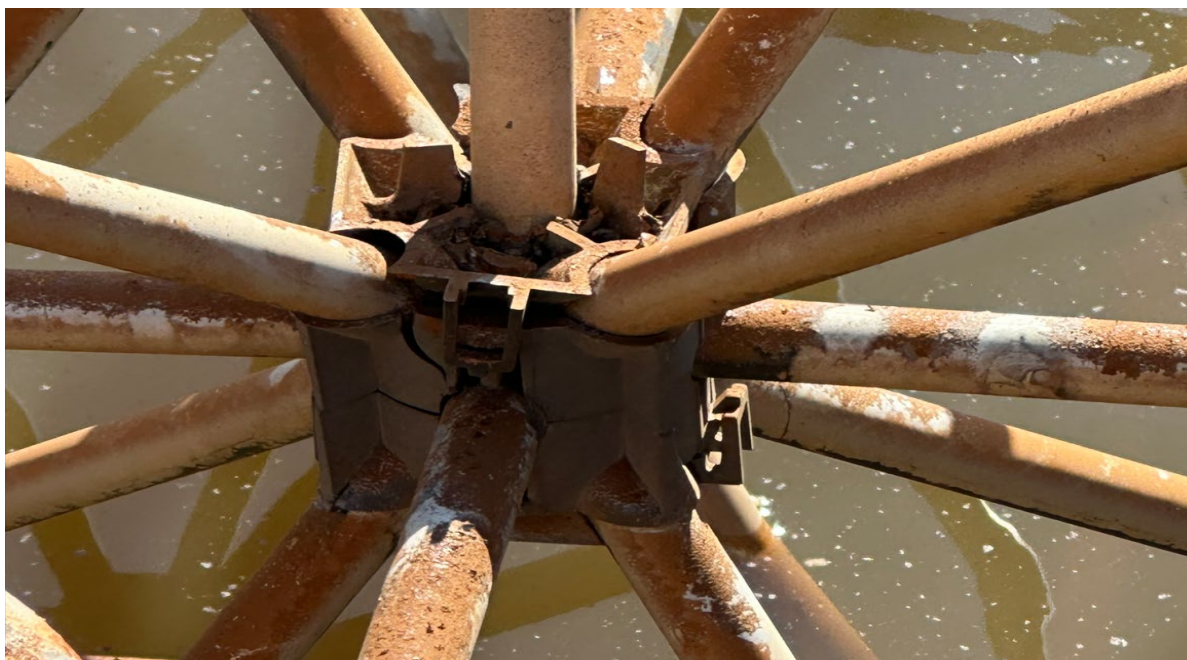
*Fig. 10 Polyamide koppeling (node) spaceframe en roestafzetting van de metalen buitenmantel van de dekplaten*

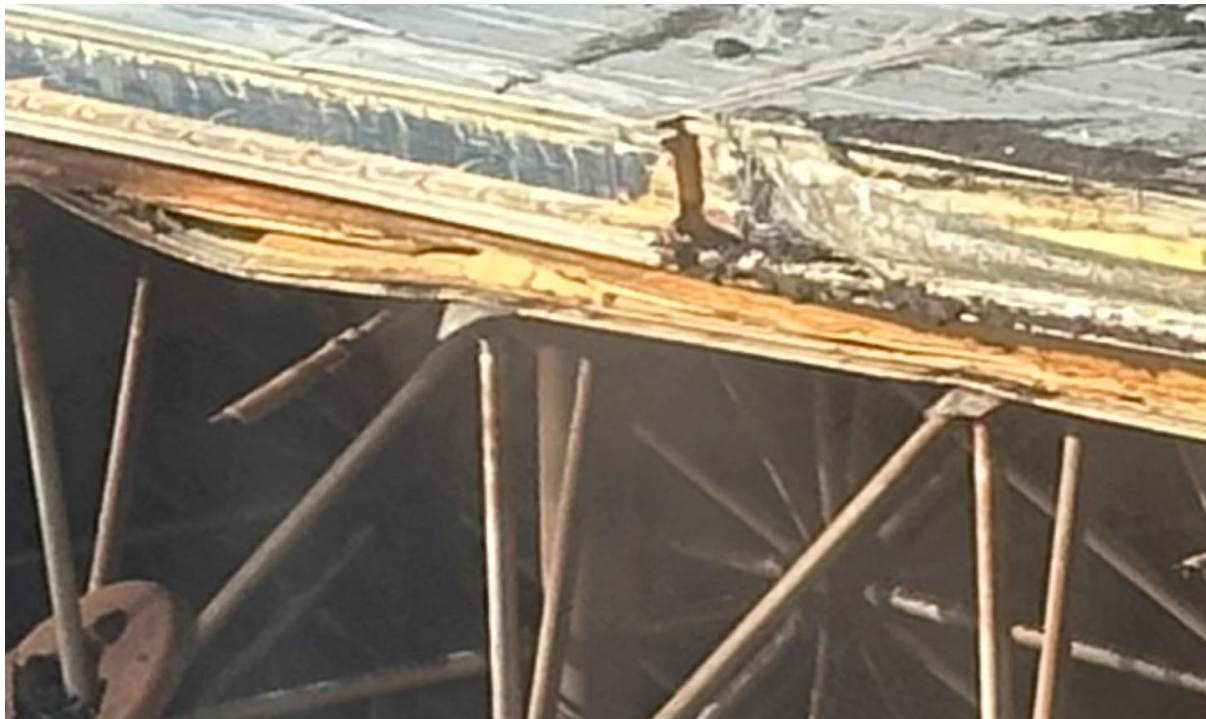
Uit het materiaalonderzoek is gebleken dat de PIR-platen, ondanks hun gesloten celstructuur, aanzienlijke hoeveelheden water hebben opgenomen. Een representatief monster dat oorspronkelijk slechts enkele honderden gram woog, had bij ontmanteling een gewicht van ruim 7 kilogram. Visueel was een duidelijke donkergele tot oranje verkleuring zichtbaar, in afwijking van de oorspronkelijke lichtgele kleur van het materiaal. Deze verkleuring wijst op binnengedrongen vocht dat verontreinigd is met roestdeeltjes afkomstig van de staalplaten. Microscopisch onderzoek bevestigde dat hierdoor

*Fig. 11 Dubbele isolerende deklaag. Onderste deklaag vertoont verkleuring door langdurige blootstelling aan vochtname. Bovenste deklaag vertoonde eveneens vochtname en lichtere verkleuring. Kopse kanten van dekplaten staan ca 2 à 3 cm open t.o.v. elkaar. Dubbele isolatiedeklaag van 2 x 12 cm is 9 cm overlappend in lengterichting geïnstalleerd (niet haaks op elkaar). Tevens zichtbaar de ronde disc die al eerder bezwaken is.*

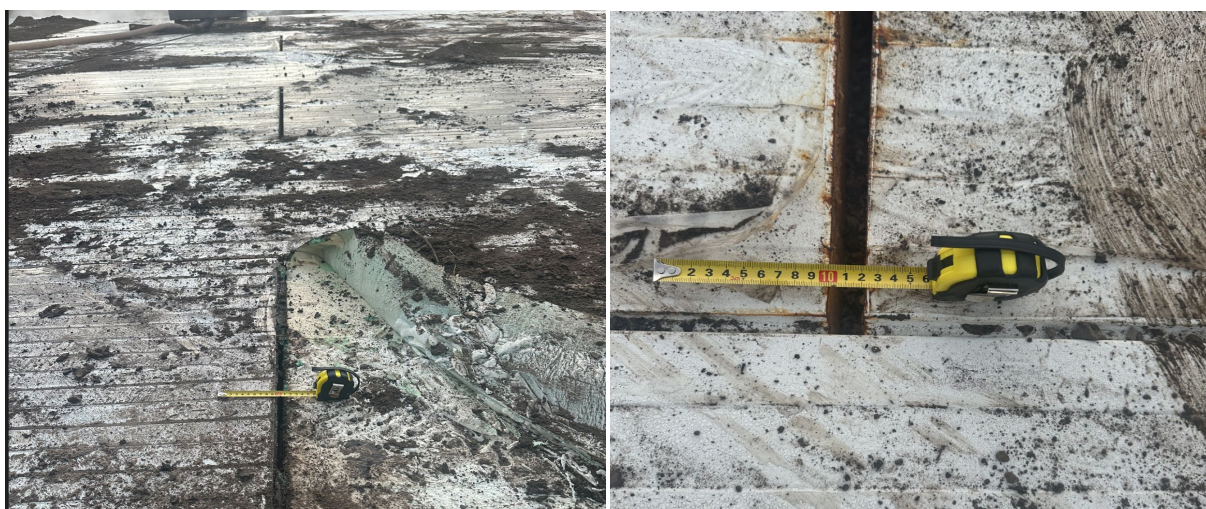
*Fig. 12 Kopse kanten van de dekplaten staan 2 cm open*

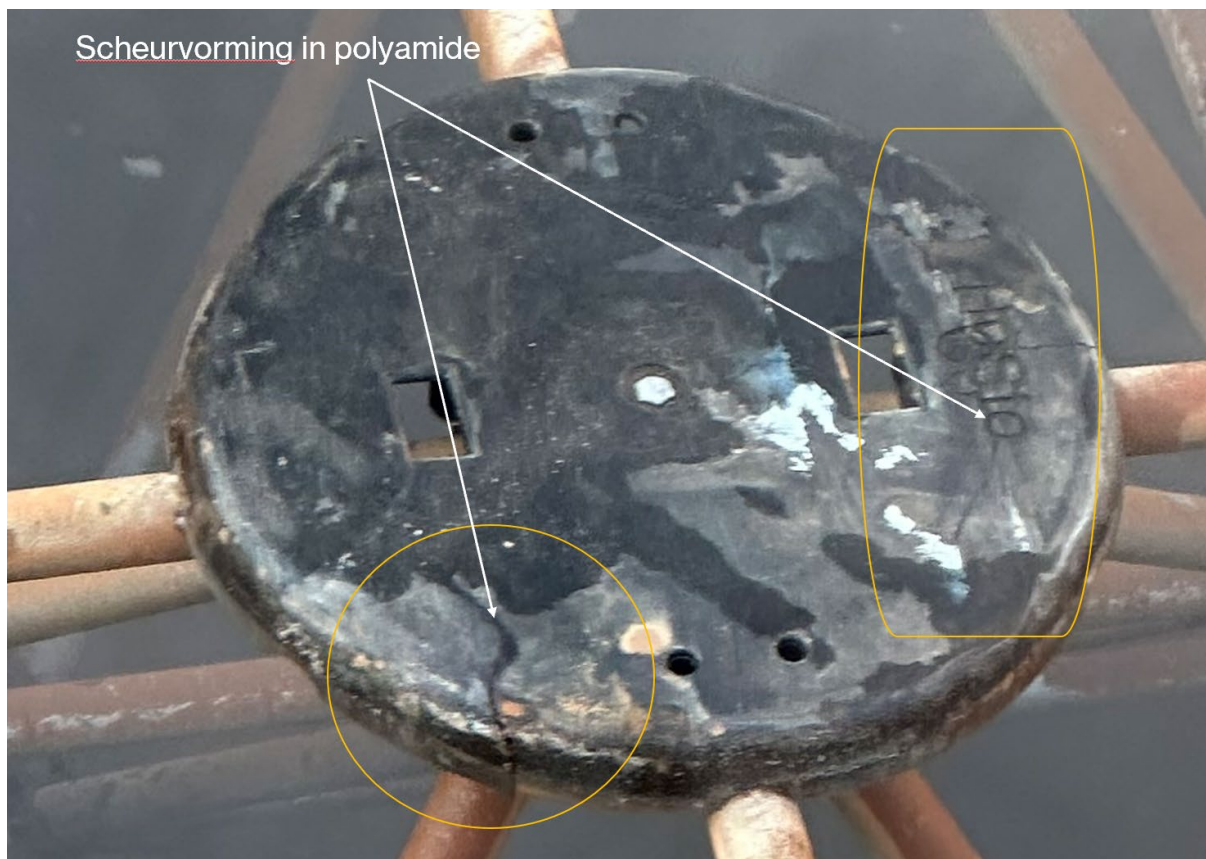
De toegepaste kunststof nodes en steunplaten zijn vervaardigd uit PA66 versterkt met 30–40% glasvezel (PA66/GF30–40). Dit materiaal heeft op zichzelf gunstige mechanische eigenschappen en een hoge stijfheid. Een bekend nadeel van dit type kunststof is echter de vochtgevoeligheid: het materiaal kan tot ongeveer 10% water absorberen. Toepassing in een vochtige of natte omgeving is daarom niet geschikt.

van vochtopname veroorzaakt uitzetting van de matrix, waardoor de glasvezels – die verantwoordelijk zijn voor de mechanische sterkte – naar buiten worden gedrukt. Hierdoor neemt de sterkte van het materiaal verder af.

Fig. 13 Scheurvorming in polyamide steunplaat.

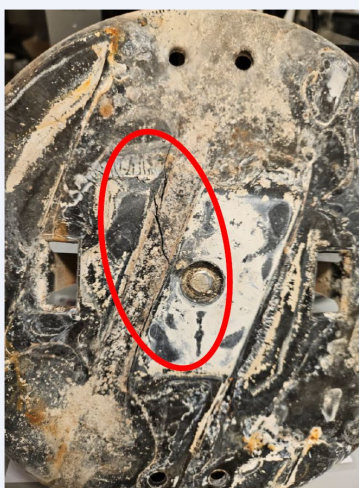
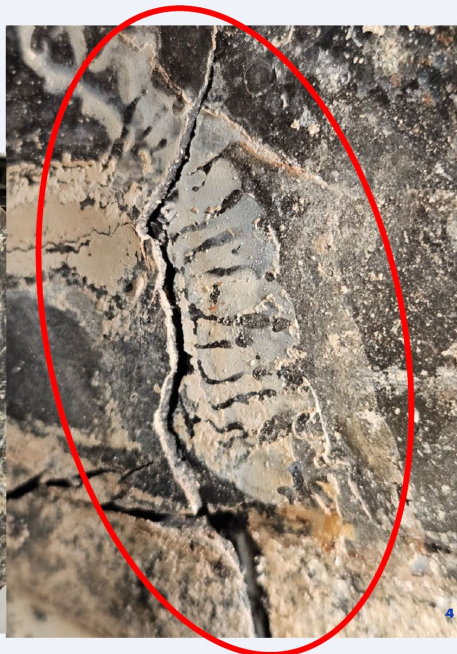
- Fracture of PA 66 support plates
- **Precipitation of calcium carbonate ( $\text{CaCO}_3$ ) at fracture surfaces indicates fractures appeared during use of the system**

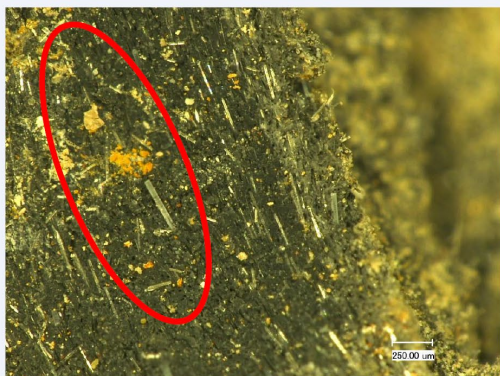
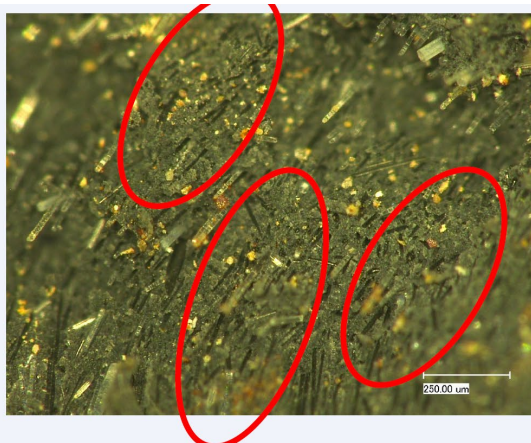
- Fracture PA 66 joints

- Microscopy shows precipitation of rust particles at fracture surfaces indicating fractures appeared during use of the system
- Debonding of glass fibers indicates stress on system

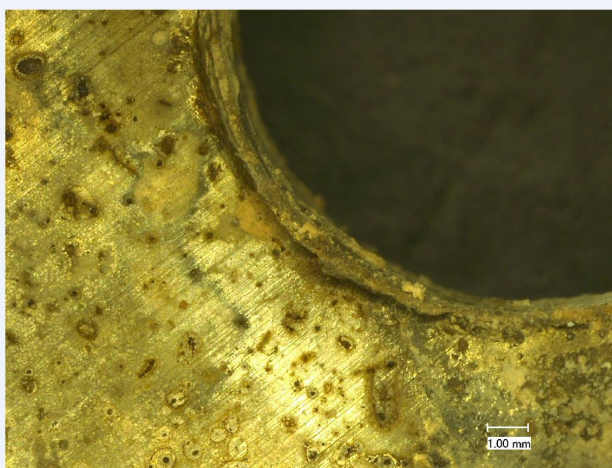
Microscopische analyse toonde aan dat de breuk van de buizen is opgetreden ter hoogte van deze verzwakte zones in de nodes. Op de breukvlakken werd roestafzetting aangetroffen, wat erop duidt dat de scheuren al geruime tijd aanwezig waren en niet het gevolg zijn van de ontmanteling.

- Fractured aluminium (Al) tubes (connection!) and corrosion of Al
- Fractured surfaces not “fresh” indicating fracture occurred during use of the system

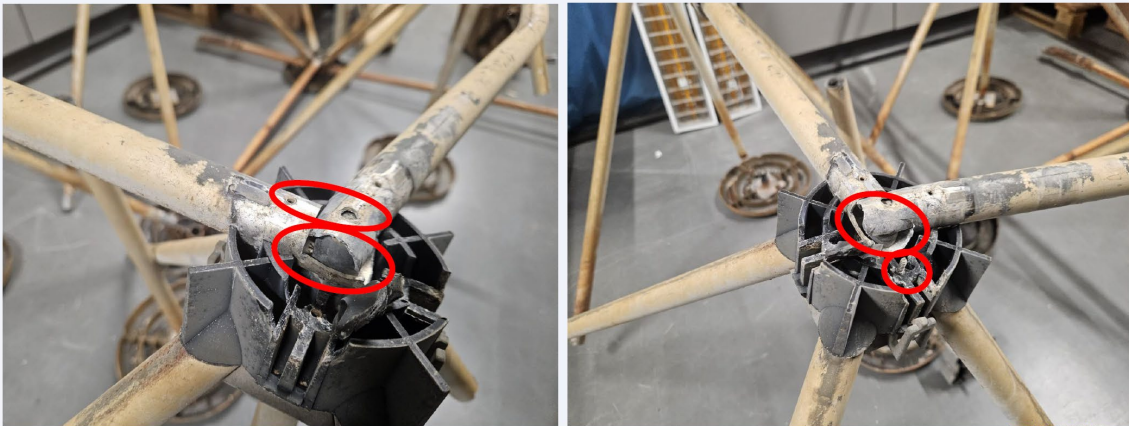
- Sharp corners in aluminium-tubes, weakening of structure by holes added for connections/assembly, galvanic contacts present due to screws with iron content.

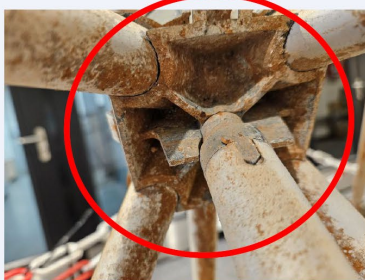
Daarnaast is vastgesteld dat in de mof direct contact plaatsvond tussen de rvs stalen veer en de aluminium buizen. Dit heeft geleid tot galvanische corrosie tussen de verschillende metalen, wat het corrosieproces aanzienlijk heeft versneld en de duurzaamheid van de constructie verder heeft verminderd.

- (Galvanic) Corrosion

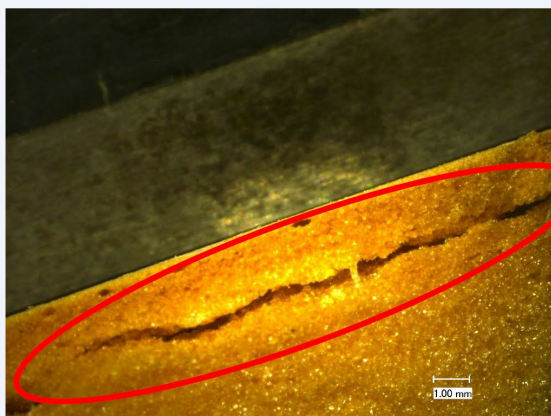
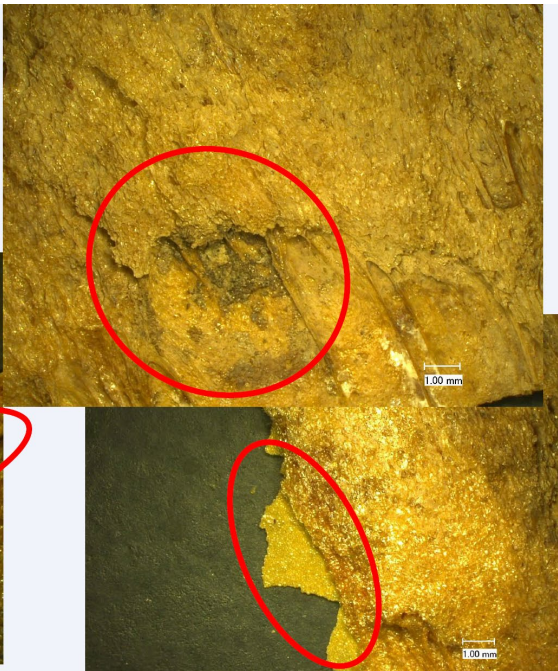
- Corrosion on Insulation and mechanical disintegration

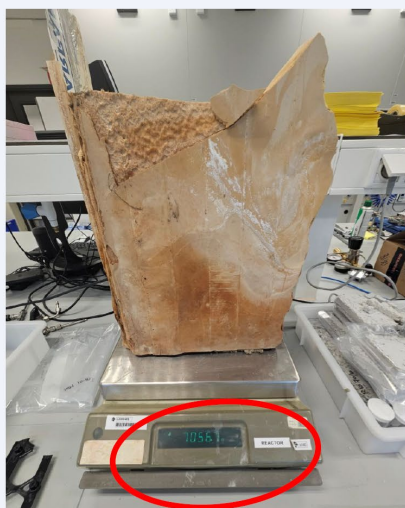
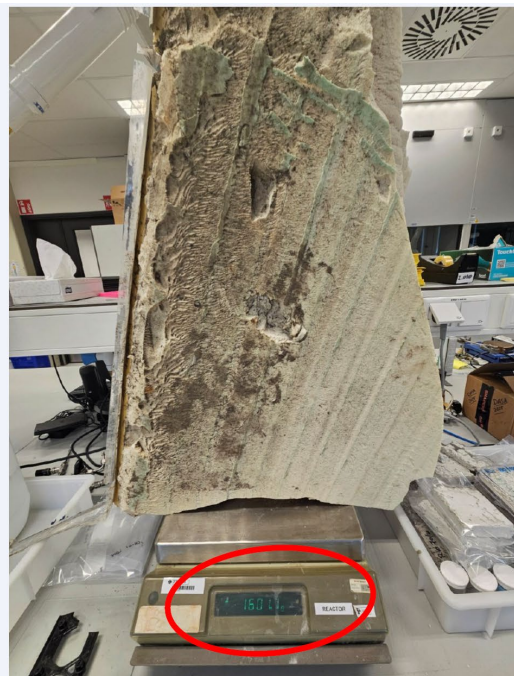
- Water uptake of insulation is significant
